## ИССЛЕДОВАНИЕ ДЕФЕКТОВ СЛИТКОВ ИЗ СТАЛИ 14X17H2

ОАО «Завод «Красное Сормово»<sup>1</sup>,  
Нижегородский государственный технический университет им. Р.Е. Алексеева<sup>2</sup>

Данная статья является обобщением результатов системы менеджмента качества продукции, проводимой на ОАО «Завод «Красное Сормово» по анализу типовых дефектов, образующихся при выплавке и разливке слитков из стали 14X17H2. Описывает наиболее характерные их виды и пути их устранения в условиях действующего производства.

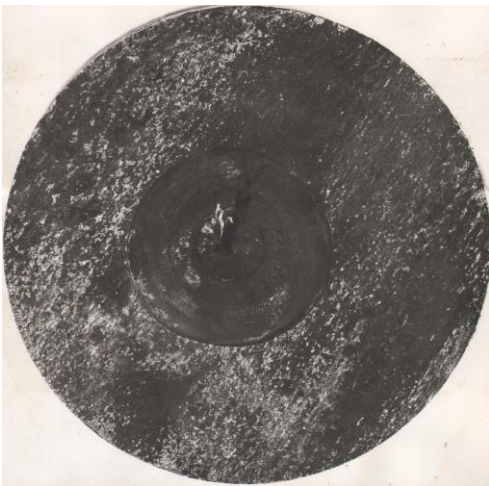
**Краткое описание дефекта:** в ходе анализа поперечного макрошлифа в центральной

зоне поковки выявлен внутренний разрыв металла с многочисленными ответвлениями. Микроанализ шлифа дефектной зоны выявил:

Рис. 1. Вид поперечного макрошлифа, х1

Устранение их производится шлифовкой, строжкой, огневой зачисткой или вырубкой. Данный дефект проиллюстрирован на фотографиях микрошлифов и макрошлифов поковки типа «Стержень» (рис. 1–3).

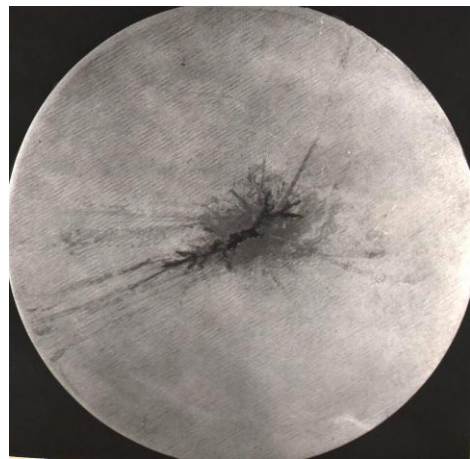
Рис. 2. Вид сбоку поковки типа «Стержень», х1

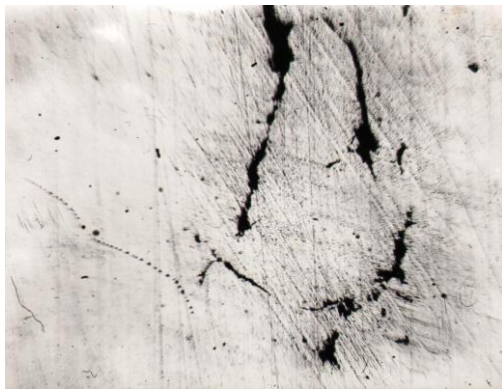
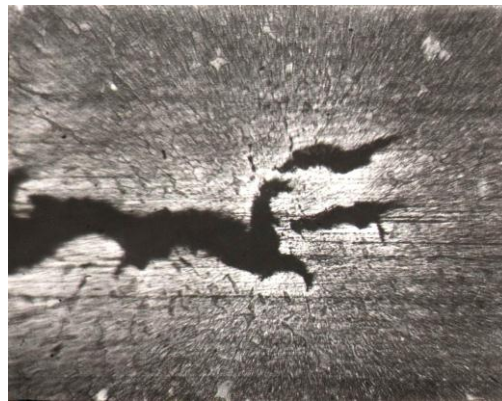
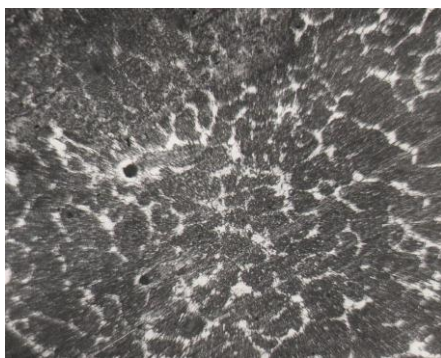
1. От вершин многочисленных крупных надрывов металла распространяются по включениям мелкие разветвлённые трещины;
2. Поверхность разрушения окислена;
3. Отдельные мелкие пустоты и трещины в металле наблюдаются также и при некотором удалении от магистрального дефекта, что свидетельствует об их возникновении в процессе затвердевания слитка.
4. Микроструктура металла – высокоотпущенный мартенсит с наличием выделений значительного количества  $\delta$ -феррита примерно 10% по границам зёрен, что также является способствующим фактором для растрескивания металла.

Рис. 3. Микрошлиф (*a*, *б*, *в*) поковки типа «Стержень», х100

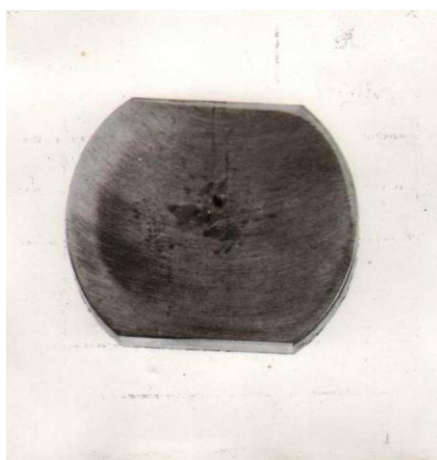
**Краткое описание дефекта:** в центральной части заготовки выявлены две несплошности размером до 2 мм и значительное количество мелких пор. На макрошлифе, изготовленном в дефектном районе, около пор выявлено скопление неметаллических включений разного происхождения. Микроструктура стали – сорбит и  $\delta$ -феррит.

Рис. 4. Вид дефекта на макрошлифе,  $\times 1$

Устранение производится с помощью, как правило, строжки с заваркой зоны дефекта. Данный дефект проиллюстрирован на фотографиях микрошлифов и макрошлифов поковки типа «Штанга» (рис. 4–5).

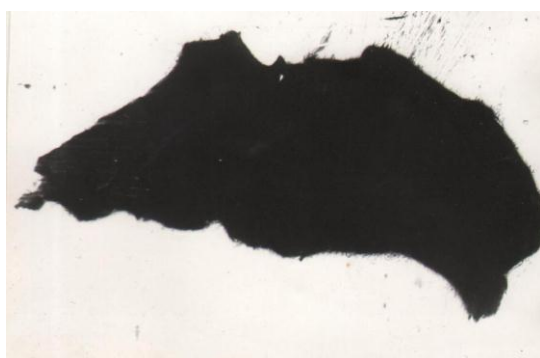
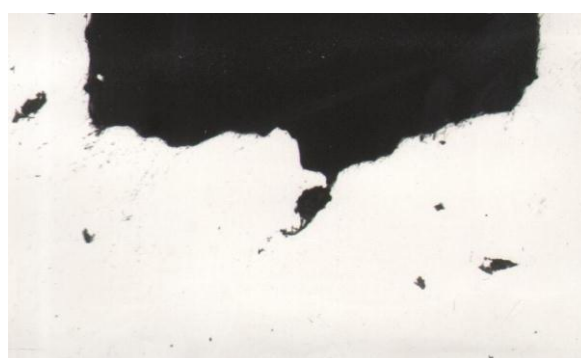
Рис. 5. Вид дефекта (а, б) на микрошлифе  $\times 100$

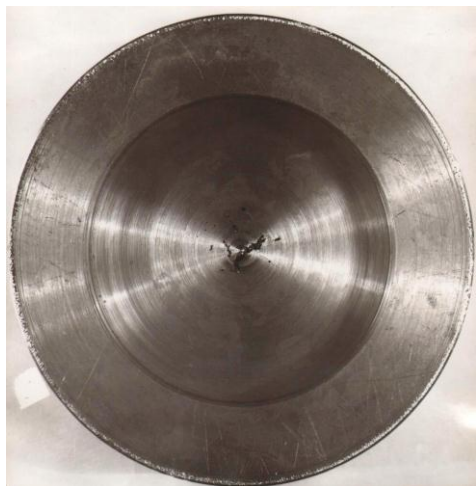
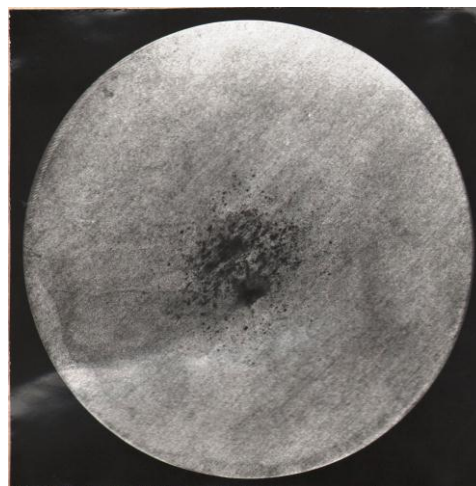
**Краткое описание дефекта:** центральная зона макрошлифа имеет несплошность разветвлённой формы, вокруг расположены поры. По результатам микроанализа металла осевой зоны выявлено:

Рис. 6. Внешний вид дефекта на детали «Вал» 1:1    Рис.7.Макроструктура детали «Вал» 1:1

Основная мера для устранения – увеличение размера головной обрезки. Данный дефект проиллюстрирован на фотографиях микрошлифов и макрошлифов поковки типа «Вал» на рис. 6–8.

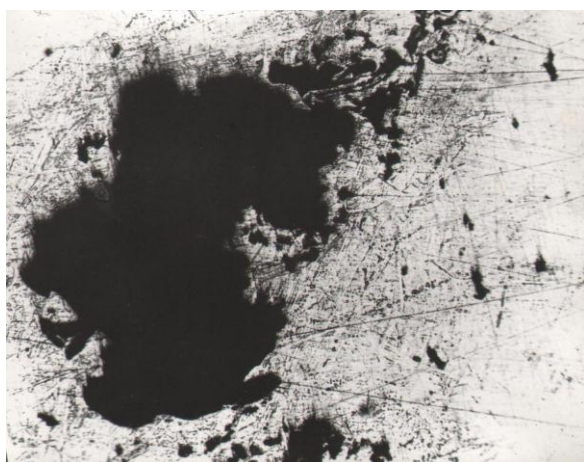
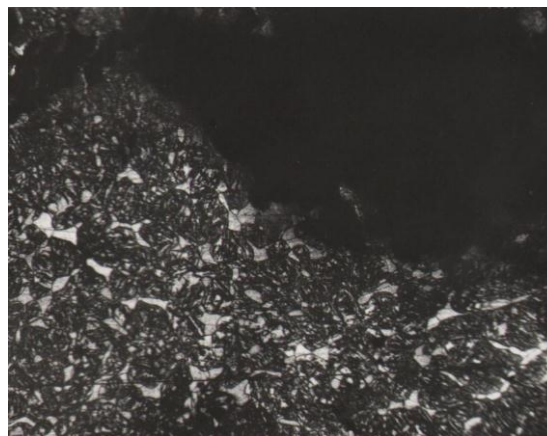
1. Дефект представляет собой группу разрывов (пор), расположенных в виде сетки;
2. Металл по загрязнённости неметаллическими включениями относится к баллу 4 шкалы ОТ по ГОСТ 1778-70;
3. Обезуглераживания по границам не наблюдается;
4. Микроструктура – сорбит и феррит.

Рис. 8. Микроструктура (*а, б*) детали «Вал», x100

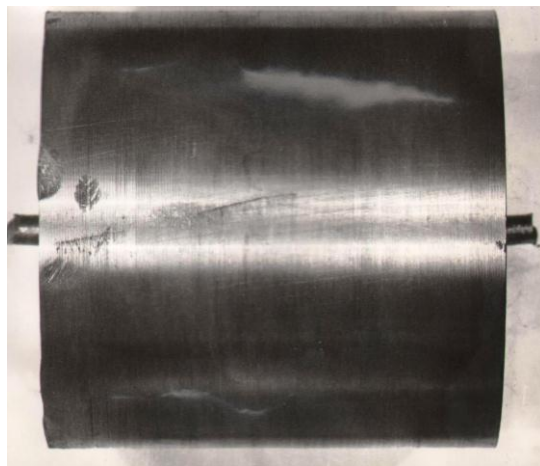
1. Дефект представляет собой тонкую трещину, располагающуюся под прямым углом к поверхности. Берега трещины окислены на всём протяжении. Глубина проникновения составляет 1,2 мм.

Рис. 9. Внешний вид дефекта на детали, 1:1

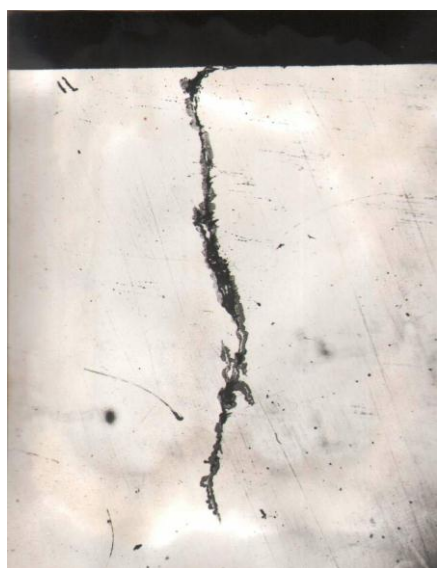
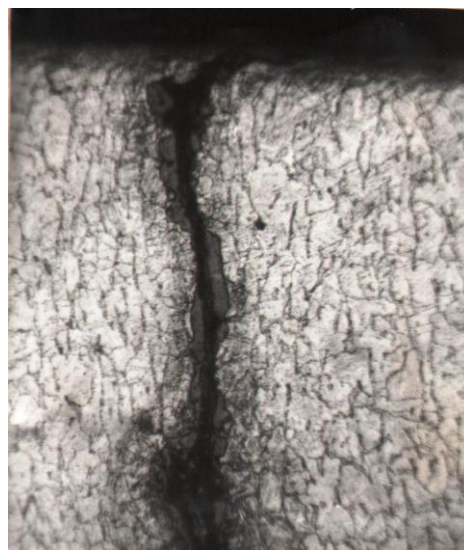
2. Загрязнённость металла неметаллическими включениями небольшая и соответствует баллу 2 шкалы ОТ по ГОСТ 1778-70.

3. Микроструктура металла детали - сорбит и мелкодисперсный  $\delta$ -феррит, располагающийся в виде цепочек по границам зёрен. Направление трещины совпадает с полосчатостью структуры.

Рис. 10. Вид дефекта (*а, б*) на микрошлифе,  $\times 100$
