С.В. Кириков, О.Б. Бердник, И.Н. Царёва

ОПРЕДЕЛЕНИЕ РАБОТОСПОСОБНОСТИ МАТЕРИАЛА РАБОЧИХ ЛОПАТОК ИЗ СПЛАВА ЭП800ВД МЕТОДАМИ КОЛИЧЕСТВЕННОЙ ОЦЕНКИ МОРФОЛОГИЧЕСКИХ ПАРАМЕТРОВ ИНТЕРМЕТАЛЛИДНОЙ ФАЗЫ

Институт проблем машиностроения РАН (г. Нижний Новгород)

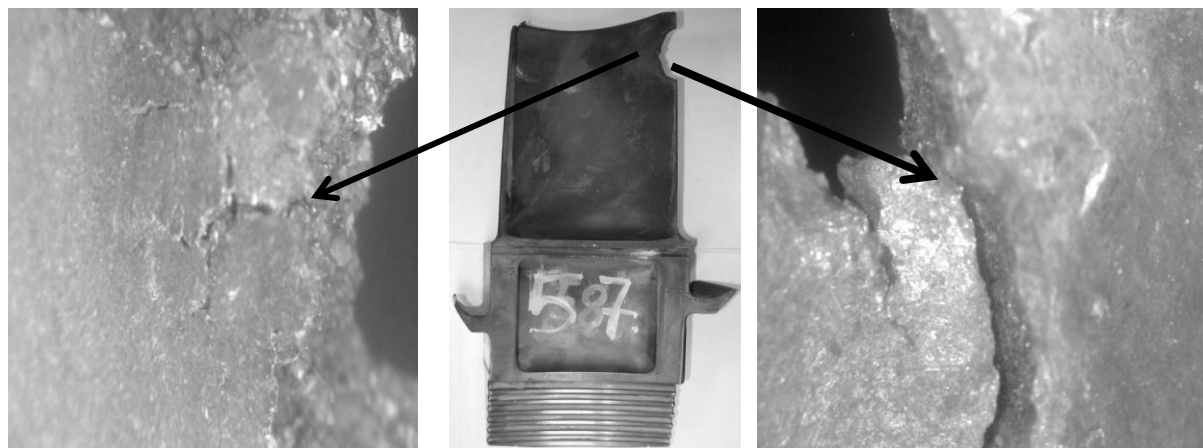
При визуально-оптическом осмотре выявлено локальное деформирование реборды со стороны входной кромки (рис. 1) и скол (высотой 33 мм, глубиной 10 мм) металла на выходной кромке перовой части лопатки. На рис. 1 видна сетка трещин, распространяющихся от зоны дефекта к центру пера лопатки. Установлено, что излом материала - крупнозернистый (камневидный) (рис. 2). Поверхность излома равномерно окислена, цветов побежалости не наблюдается. Поверхность перовой части со стороны «корыта» вблизи зоны разрушения более шероховатая.

Измерения твердости (HV) в разных зонах лопатки показали, что вблизи поврежденной зоны материал находится в упрочненном состоянии. После разрушения выходной кромки перовой части (предположительно в результате ударного воздействия) в зоне дефекта произошло образование сетки трещин. После зарождения трещины ее вершина становится острым концентратором напряжений, вследствие чего в этой зоне происходит пластическая деформация, которая вызывает деформационное упрочнение материала и, как следствие,

Рис. 1. Внешний вид рабочей лопатки из сплава ЭП800ВД после эксплуатации

5. Рабочая лопатка 1-й ступени ГТЭ-45-3 с фактической наработкой 14 000 ч имеет недопустимый для дальнейшей эксплуатации характер повреждений материала на выходной кромке пера, и дальнейшая эксплуатация данной детали невозможна.

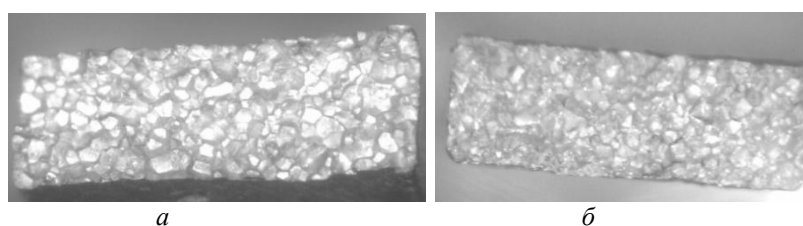
Рис. 2. Вид излома образцов:
a – образец из перовой части; *б* – образец из замковой части

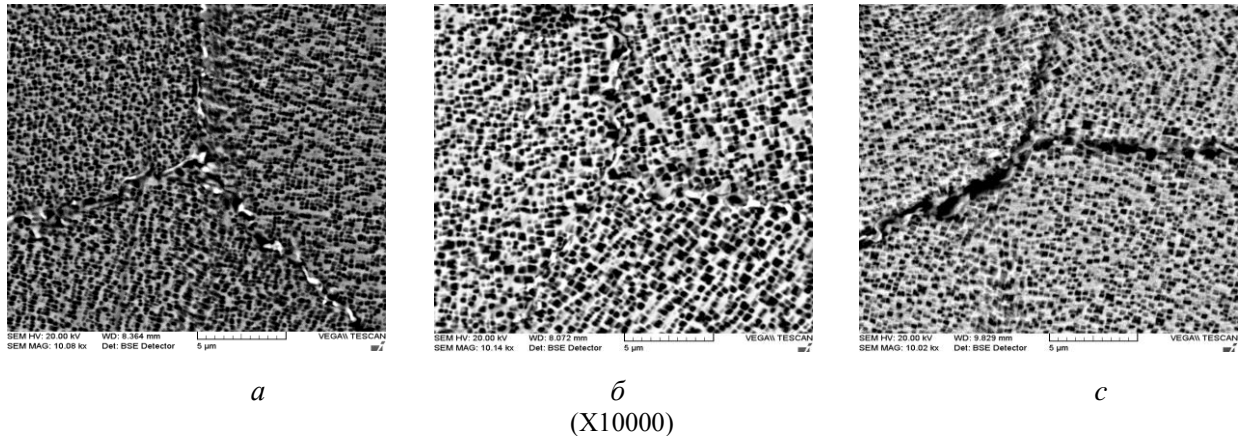
Анализ микроструктуры сплава во всех зонах показал, что материал - плотный, дефектов в виде пор и микротрещин не обнаружено. Границы γ -зерен - ровные, четкие и упрочнены выделениями карбидных фаз. Размер карбидных включений - до 1 мкм. На микроструктуре сплава с выходной кромки перовой части лопатки (рис. 3, *a*) наблюдается довыделение упрочняющей интерметаллидной фазы, среднее значение объемной доли которой составляет 49 %, а в некоторых полях зрения, непосредственно вблизи дефекта, её значение может достигать 60 %. Средний размер интерметаллидных включений в этой зоне равен 0,43 мкм (минимальное значение – 0,25 мкм, максимальное – 0,75 мкм). В зоне, расположенной

ближе к входной кромке (рис. 3, б), содержание интерметаллидной фазы составляет 40 %. Среднее значение размера интерметаллидных включений в этой зоне составляет 0,35 мкм (минимальное значение – 0,20 мкм, максимальное – 0,55 мкм). Количество упрочняющей интерметаллидной фазы в замковой части ~ 35 % (рис. 3, в). Среднее значение размера интерметаллидных включений в этой зоне составляет 0,28 мкм (минимальное значение – 0,14 мкм, максимальное – 0,44 мкм).

Рис. 3. Микроструктура сплава ЭП800-ВД:
а – выходной кромки перовой части вблизи поврежденной зоны;
б – центральной зоны перовой части лопатки; с – замковой части лопатки

Для получения более однородного характера распределения упрочняющих фаз в перовой части рабочей лопатки на образцах, вырезанных из разных зон, была проведена восстановительная термическая обработка: ступенчатая закалка с температур 1160 °С и 950°С с последующим старением при 850 °С.

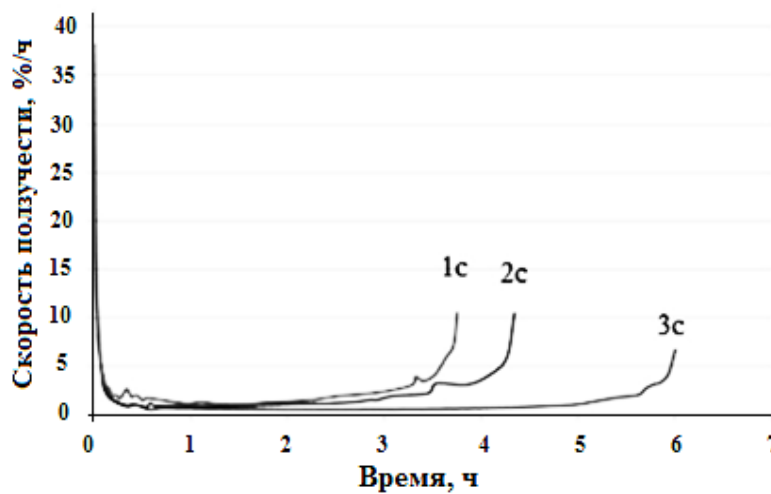
Рис. 4. Зависимость скорости ползучести от времени образцов из сплава ЭП800ВД:
1с и 2с – образцы из перовой части вблизи дефекта; 3с – образец из центральной зоны перовой части

По результатам проведенных испытаний на ползучесть образцы 1с и 2с, вырезанные из выходной кромки, разрушились после 3,8 ч (73,2 ч (пересчет по Ларсену-Миллеру -) и 4,3 ч (83,7 ч) соответственно, что ниже нормируемого значения - 5 ч (не менее 100 ч). Образец 3с, вырезанный из середины перовой части, выдержал до разрушения 6 ч (119,3 ч), что соответствует требованиям ТУ на данный сплав. По кривым ползучести были построены зависимости скорости ползучести от времени (рис. 4). Из графиков видно, что стадия установившейся ползучести на кривых для образцов 1с и 2с (вырезанных из перовой части вблизи поврежденной зоны) менее выражена, чем на кривой для образца 3с (середины перовой части) и составляет ~ 50 % от общего времени, против ~ 85 % для образца 3с. Можно предположить, что деградация структуры, проявляющаяся в увеличении неоднородности кон-

центрации и размера интерметаллидной фазы, в образцах 1с и 2с на стадии деформационного упрочнения (первая стадия старения) происходит более интенсивно, чем в образце 3с.
